2016年7月9日

株式会社ビーイズム

残圧計の点検・修理のお願い

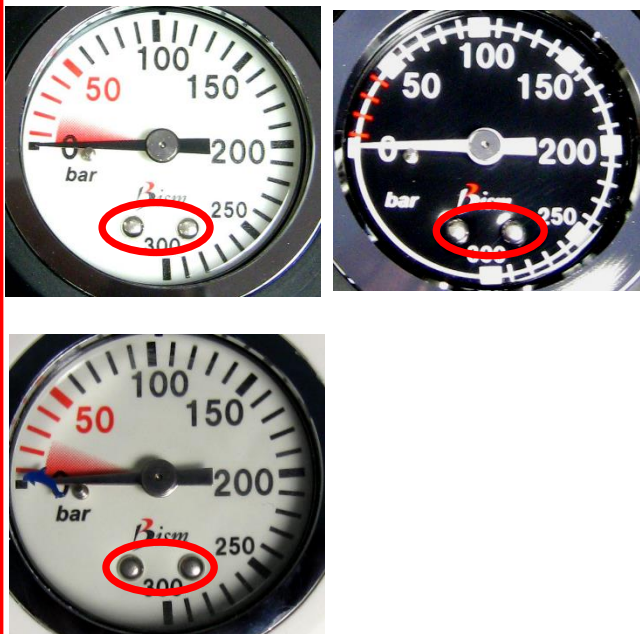
対象品の残圧計

盤面の固定リベットが水平に並んでいる残圧計

この度、当社残圧計で残圧計の指針が30メートル前後の水深で動作しなくなるという不具合の報告を数件受けており、調査の結果、2014年10月～2016年5月に製造した残圧計について同様な不具合が発生する可能性があることが判明致しました。この不具合が発生しますと、指針が30メートル前後の水深で動作しなくなり、タンク圧が低下しているにもかかわらず、タンク圧の低下を正確に指示しない現象が発生します。

対象となる残圧計は別紙の通りとなりますので、ご使用中のゲージの残圧計をご確認頂き、別紙写真のタイプと一致する場合は、当社まで着払いにてご発送頂けますようお願い申し上げます。

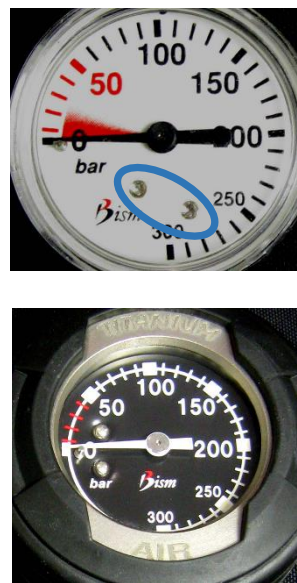
対象品ではない残圧計

盤面の固定リベットが斜めのゲージ  
及びチタンケースの残圧計

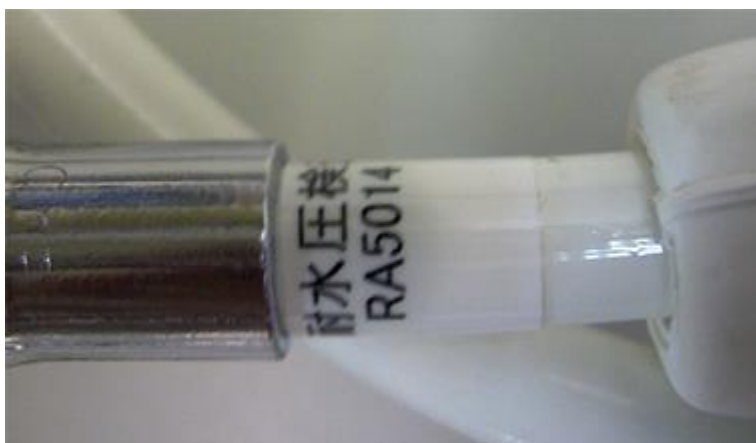
<対応済み品について>

対応済み品は、ゲージホースのファーストステージ側の金具横に検査済みシールを張り付けてあります。

ホースガードをずらすと確認できます。
